Zhodnocení aktuálního stavu památného stromu a protokol č. 2021/65/103595 o tomografickém vyšetření kmene přístrojem Fakopp 3D:

lípa srdčitá *Tilia cordata* Miller kód ÚSOP 103595 vpravo od vchodu na hřbitov v Hrusicích na pozemku parc. č. 535 v k. ú. Hrusice

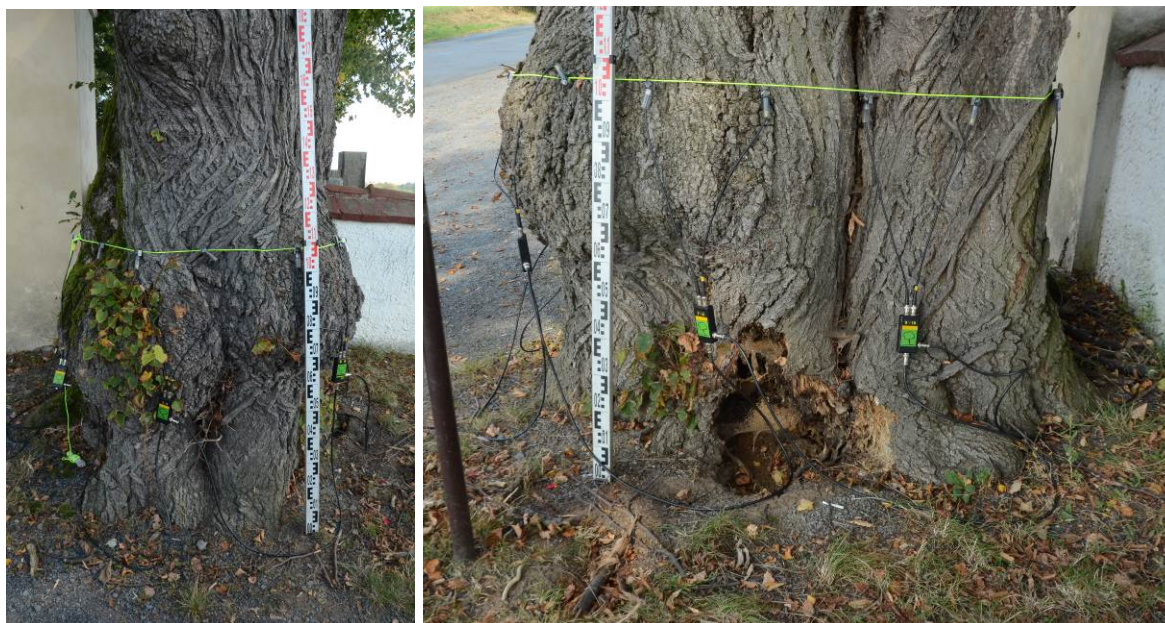
Foto vrstvy 1

- Výška měření nad zemí: 1,00 m
- Tvar měřeného místa: oválný průřez
- Počet měřících piezosond: 16 ks

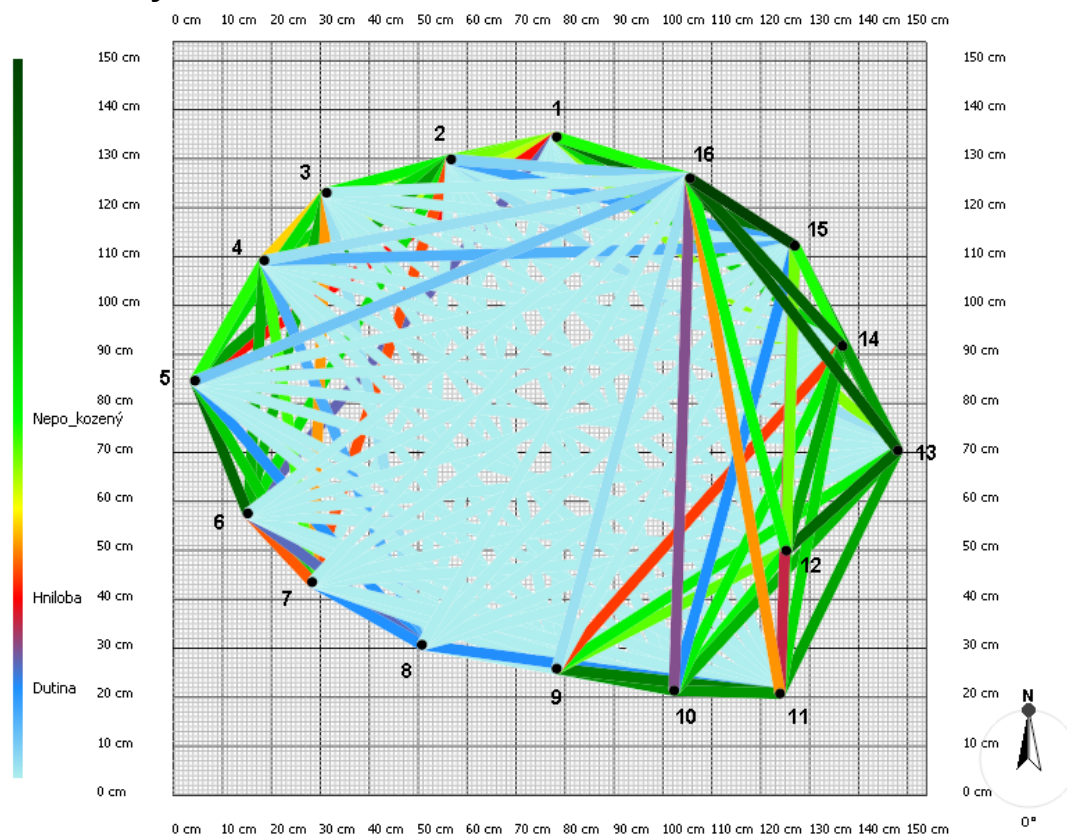
Graf měření vrstvy 1

Ve vrstvě 1 na kmeni pod defektním přeslenitým kosterním větvením ve výšce 2,80 m nad zemí je nejnižší naměřená rychlost zvuku velmi nízkých 500 m/s mezi mnoha snímači, což jasně hovoří pro rozsáhlou vnitřní dutinu zasahující až do bělového dřeva na obvodu kmene (viz tabulka matice rychlostí v kapitole 5.1). Nejvyšší naměřená rychlost je naopak vysokých 1764 m/s mezi snímači 15 a 16 a rozsah hniloby dřeva činí 80% z celého průřezu této vrstvy. Dle charakteru tlejícího dřeva na bázi kmene lze usuzovat, že je dutý kmen od báze u země až do kosterního větvení s největší pravděpodobností napaden dřevokaznou houbou dřevomorem kořenovým *Ustulina deusta* (Hoffm.) Lind. Na základě výpočtu odolnosti kmene lípy vůči zlomu počítačovým programem ArborSonic 3D by ve vrstvě 1 nemělo dojít při zatížení větrem o výsledné rychlosti 25,0 m/s ke zlomu, s čímž lze dle našeho názoru plně souhlasit. Odolnost měřeného kmene vůči zlomu je reprezentovaná velmi vysokým bezpečnostním faktorem BF = 229%. Lípa se buď může vyvrátit z kořenů u země, nebo spíše dojde k rozlomení větví v defektním kosterním větvení dutého kmene.

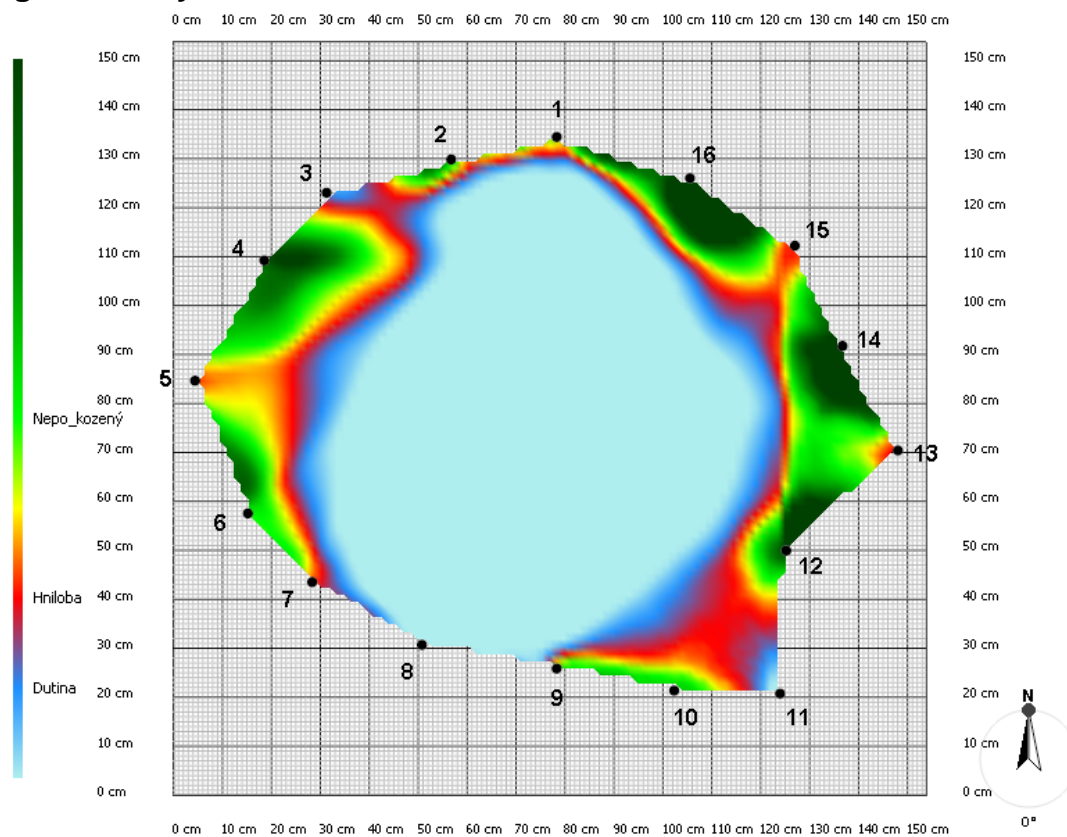
2D tomogram vrstvy 1

Vrstva	Výška měření	% defektní plochy měřené vrstvy dřeva	Bezpečnostní koeficient *
Vrstva 1 – kmen	1,00 m	80 %	229 %

Jediným možným, ale jinak velmi efektivním, péstebním opatřením, které zabráni případnému pokácení lípy a bude jí navíc schopné úspěšně stabilizovat, je její sesazení o min. 60% její současné velikosti na torzo kosterních větví cca 5 – 6 m nad kosterním větvením kmene. Toto péstební opatření sice nemusí být úspěšné a může dojít i díky němu k postupnému odumření lípy, ale přesto se domníváme, že je v současnosti vhodnější se pokusit lípu stabilizovat a nastartovat proces obnovy sekundární koruny na ponechaném torzu, než ji rovnou pokácet a rezignovat na snahu ji na stanovišti ponechat pokud možno v co nejdelším časovém horizontu. Šance, že lípa na sesazení koruny na torzo zareaguje pozitivně tvorbou sekundární koruny je sice poměrně nízká (vzhledem k její velmi nízké vitalitě), ale nikoliv nulová.

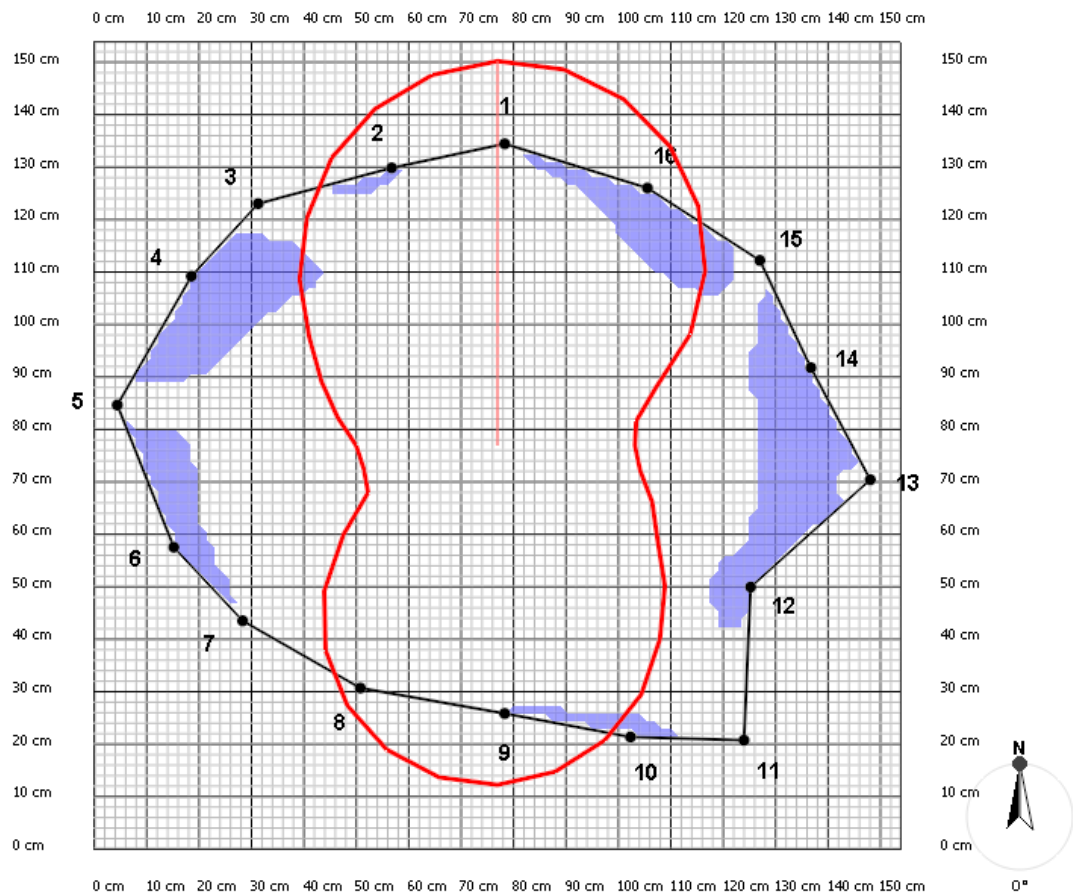
Distribuce napětí průřezu vrstvy 1

* Bezpečnostní koeficient > 150% = odolnost měřené vrstvy vůči zlomu je vysoká
 Bezpečnostní koeficient 100 až 150% = odolnost měřené vrstvy vůči zlomu je snížená
 Bezpečnostní koeficient < 100% = odolnost měřené vrstvy vůči zlomu je nízká až riziková

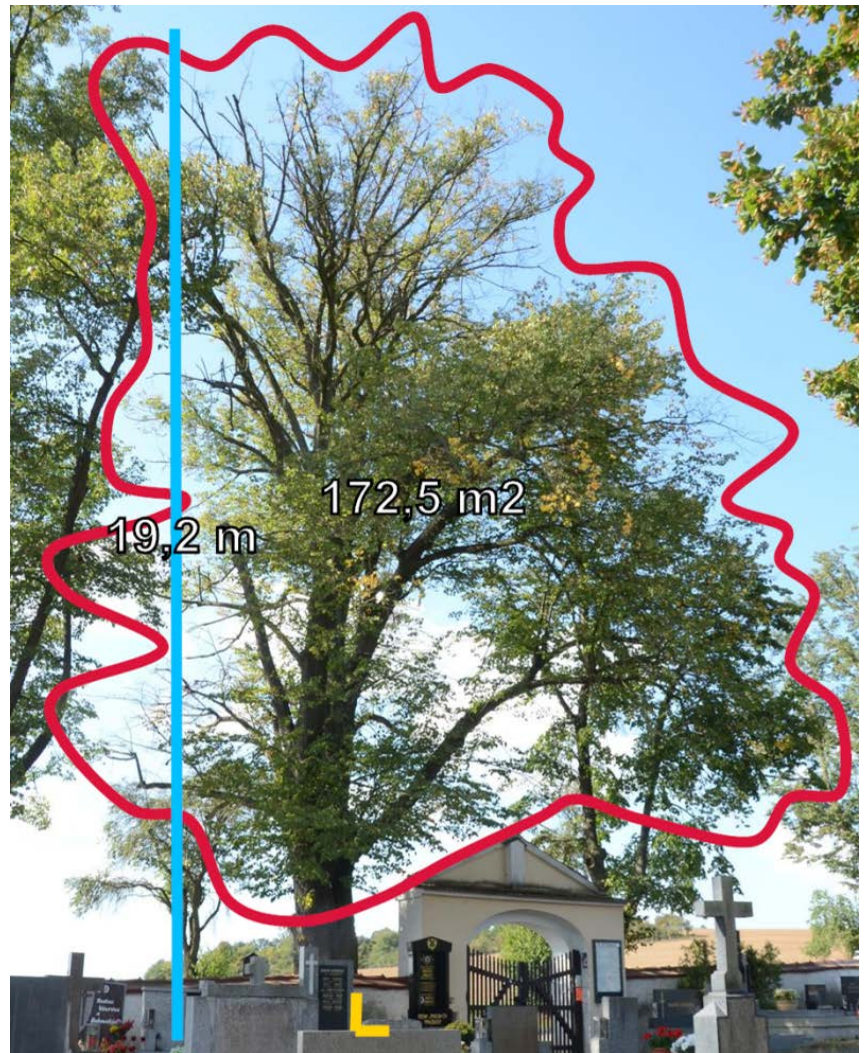
Náporová plocha koruny 19,2 m vysoké lípy srdčité vypočtená programem ArborSonic 3D je 172,5 m² (viz obrázek obrysu koruny lípy vpravo). Báze dutého kmene lípy nebyla proměřena, jelikož u země z jižní strany je vizuálně dobře patná rozsáhlá nejen otevřená dutina, ale i hniloba některých kotevních kořenů. Dutina a hniloba kmene probíhá až do kosterních větví v tlakových větveních a proto byl proměřen akustickým tomografem Fakopp 3D pouze kmen ve výšce 1,00 m nad zemí pod kosterním větvením v několika přeslenitě se větvcích kosterních větví. V kapitole 4.2 lze nalézt referenční rychlosti zvukové vlny napříč dřevními vlákny lípy (v m/s) u zdravého a hnilobou či jinými významnými defekty nepoškozeného dřeva - pohybují se cca mezi 940 – 1690 m/s. Při pohledu na výslednou matici měření kmene lze snadno jistit, že se zde nalézají v hojném počtu velmi nízké rychlosti zvuku atakující hranici 500 m/s. Jedná se tedy bezesporu o dutý kmen od země (resp. od kotevních kořenů na jižní straně báze kmene s otevřenou dutinou) s rozsáhlou hnilobou dřeva až do kosterního větvení, byť prozatím s nízkým nebezpečím jeho zlomu v místě měření. Skutečnost, že je kmen dutý až do kosterního větvení velmi dobře dokládá i skutečnost, že se v kosterním větvení nachází úl divokých včel, které doporučujeme v lípě ponechat a včely pokud možno nerušit v jejich přirozeném vývoji.

S-RS Řez sesazovací (o min. 60 % ze současné velikosti koruny stromu o výšce 19,2 m a náporové ploše koruny 172,5 m² na konečnou výšku po redukci max. 8,0 m a náporovou plochu koruny cca 70 m²)
